LOS PATIOS DEL HOSPITAL DE MUJERES DE CÁDIZ: ASPECTOS CONSTRUCTIVOS Y RESTAURACIÓN

ANTONIO RAFAEL SÁNCHEZ CASAS | UNIVERSIDAD DE CÁDIZ

RESUMEN

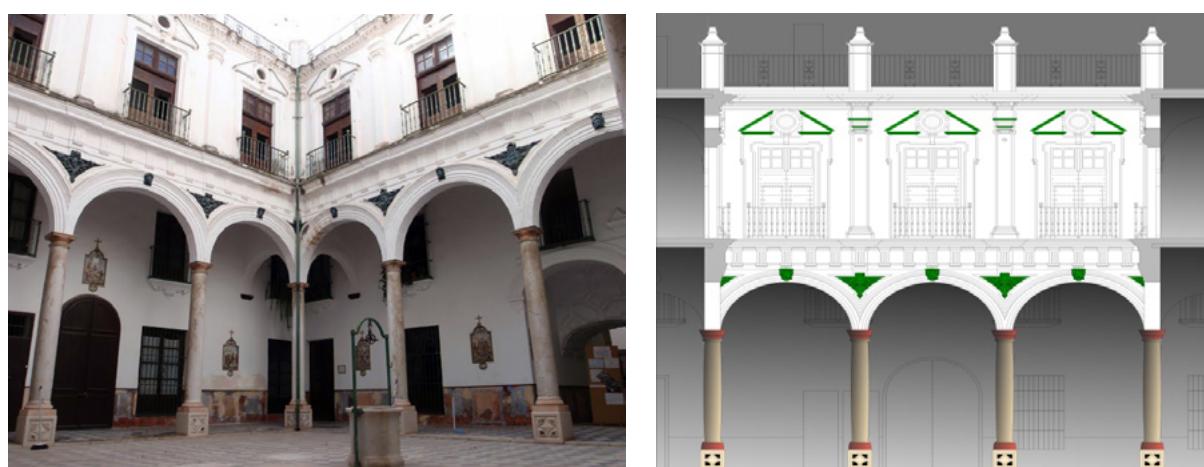
Figura 1.
Patio Principal. Vista del espacio antes de la restauración

En la figura 1 vemos el estado previo de paramentos a patio principal. A la izquierda fotografía, de esquina y a la derecha, alzado con esquema decorativo previo. Como se puede ver, el estado de los patios, desde finales del siglo XIX hasta el año 2017, es el de un paramento encalado por completo con una variación cromática en verde carruaje sobre los elementos escultóricos de bajorrelieve en planta inferior y sobre los frontones partidos de ventana en el nivel superior.

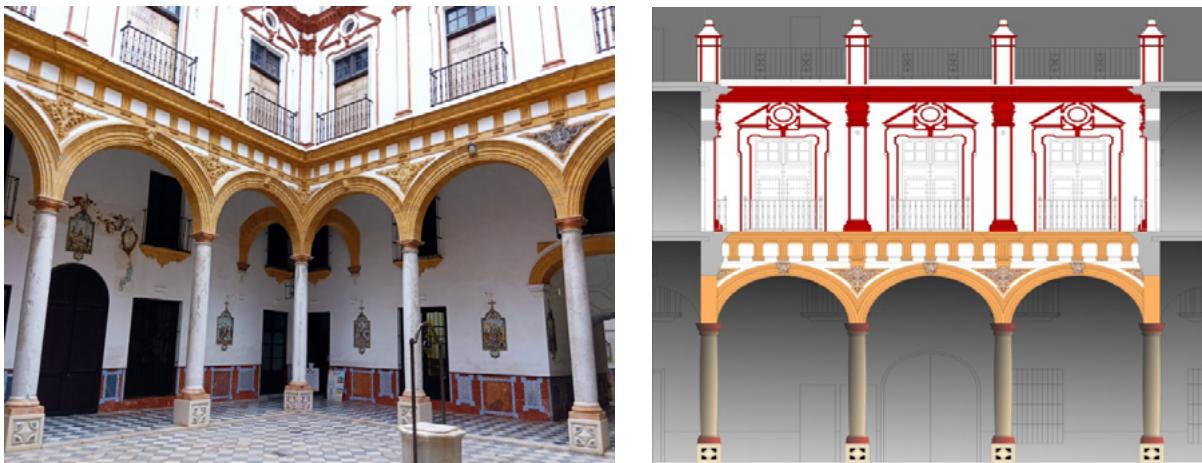
Figura 2.
Patio Principal. Vista del espacio tras la restauración
Foto: autor

En la figura 2 vemos el estado final de paramentos a patio principal, tras su restauración. A la izquierda, fotografía de esquina y a la derecha, alzado con solución cromática. En la mitad inferior, elementos de cantería tallados como las dovelas, enjutas, cornisa y triglifos cuentan con una jabelga de tono ocre albero, en relieve sobre un fondo de fábrica revestida con revoco blanco. En la mitad superior, basas y capiteles de pilastra, frontón partido y cornisa son elementos de ladrillo aplastillado, simplemente pintados, mientras que otras molduras se realizan con revoco de cal pigmentada. Todo ello, siguiendo un esquema de almagra sobre blanco.

Durante el proceso seguido por el restaurador, se descubre una interesante variación sobre el patrón inicial. En las máscaras de clave y en las enjutas de arcos sale a la luz una decoración polícroma de gran calidad. Las limitaciones económicas y de tiempo sólo permiten recuperar dos de los veinticuatro elementos (en figura 3, foto izquierda, vemos detalle de máscara restaurada). El resto no es objeto de recuperación: estas decoraciones se mantienen en su estado previo, y sobre ellas se aplica una película reversible en un tono neutro.

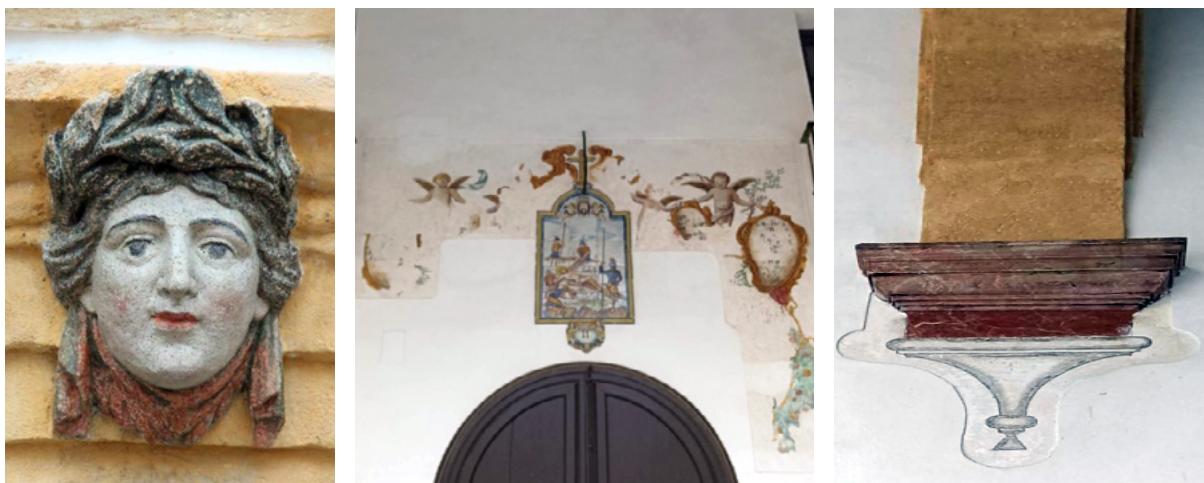
Figura 3.
Diversos detalles tras la restauración
Foto: Autor

Esto es precisamente lo que se lleva a cabo con la máscara y la enjuta recuperadas, sobre las que se ha seguido un estricto control documental sobre el hallazgo y el proceso.¹⁷ Y con las otras once máscaras y las otras once enjutas, ante la complejidad de su recuperación, simplemente se aplica una pintura con tono identificativo, quedando debajo las piezas originales y las diversas capas que los han cubierto en el último siglo. Pendiente todo ello de una oportunidad cuando llegue el momento propicio.

Además de la policromía ya mencionada en enjutas y máscaras, durante el proceso de restauración de las galerías salen a la luz otros elementos de gran interés. Así, bajo los arranques de arcos en muro, la moldura en ménsula que aparecía pintada, es en realidad una pieza de mármol rosa como el resto de capiteles. Bajo esta pieza se descubre un elemento decorativo de gran singularidad: una grisalla, probablemente en grafito, sobre el enlucido (Figura 3, foto derecha).

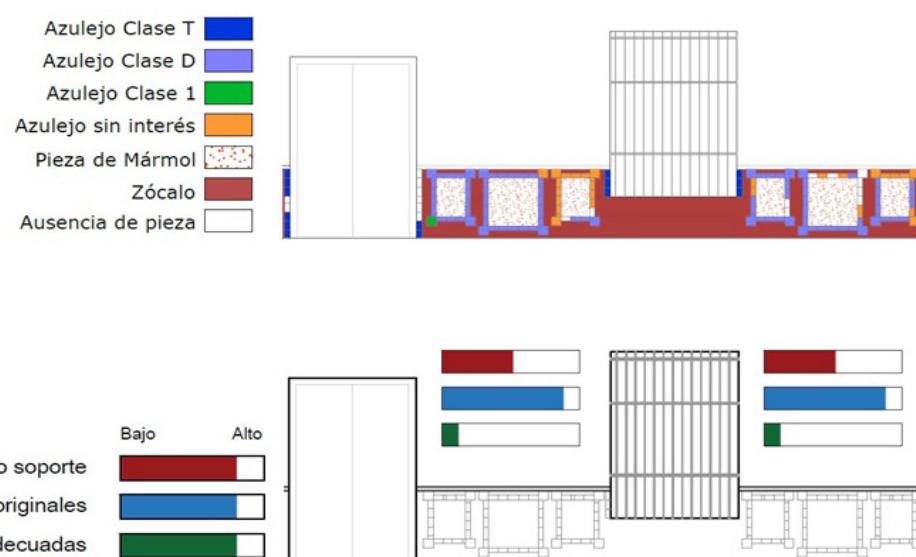
Figura 4.

Análisis metodológico (cuantitativo y descriptivo) sobre tipología en zócalo del tramo 4 (Arriba). Análisis metodológico (cuantitativo) sobre grado de conservación de zócalo del mismo tramo (Abajo)

este singular zócalo se hace un análisis minucioso de los elementos que lo conforman y de la colección de azulejos que llega a nuestros días. Se establecen tramos de muro de cierta homogeneidad, totalizando siete tramos. Para cada tramo se establece un análisis metodológico previo para elaborar una propuesta de intervención (Figura 4). Todo ello se recoge en el Proyecto de Ejecución de la Fase 3. (Documento 5).

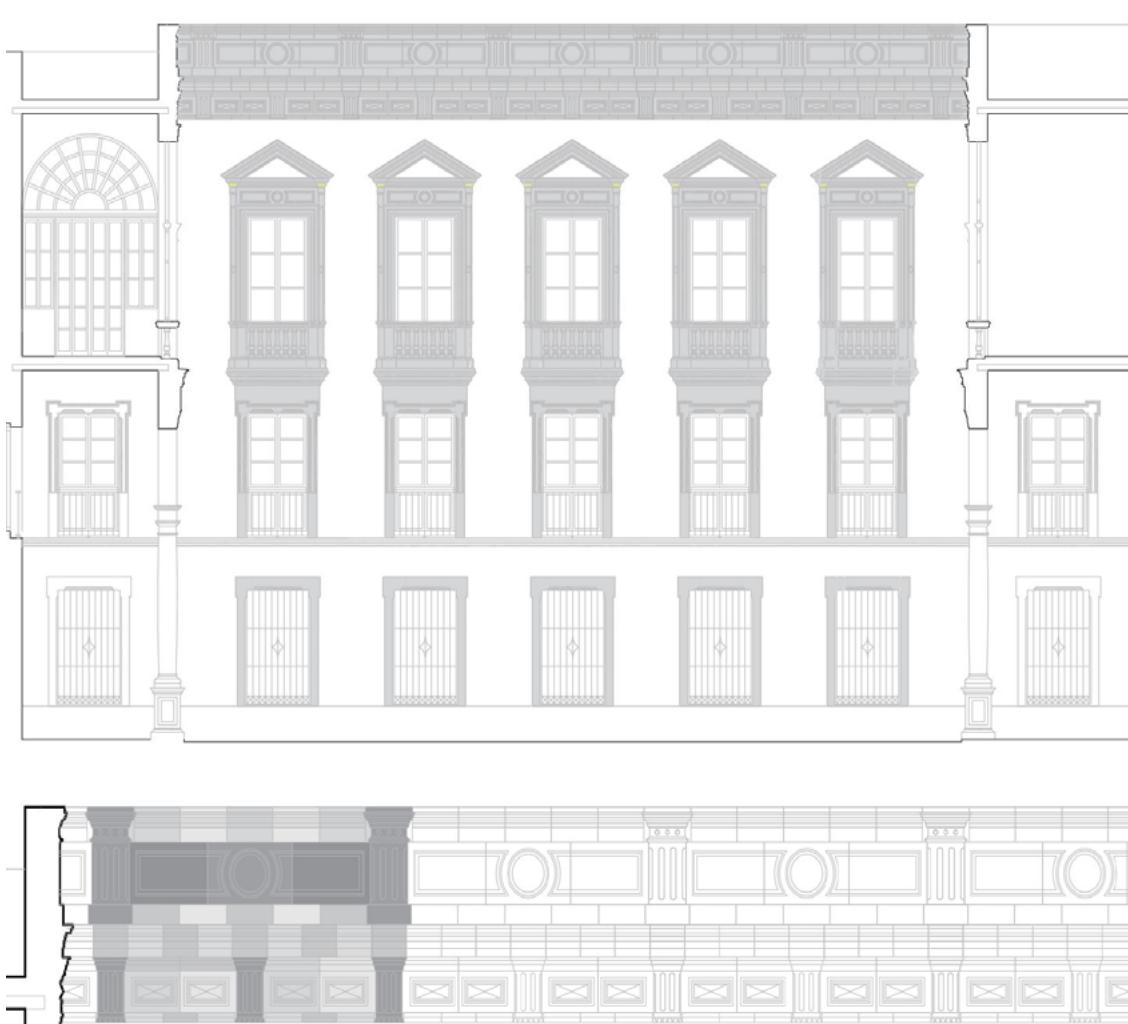
Figura 6.
**Alzado Este de Patio (Arriba). Detalle con despiece de elementos prefabricados
de pretil superior (Abajo)**

Pasamos a hacer una breve descripción de las piezas prefabricadas en elementos decorativos de los alzados interiores del proyecto de ampliación, con un despiece de estos elementos. En el caso de los vanos, son elementos discretos sobre fondo neutro de paramento de

ladrillo enfoscado. Lo vemos en Fig. 6 (alzado superior), con la configuración de piezas de hormigón sobre un fondo de pared. Sombreado en gris se representa la modulación de los vanos, en los que recercados y balaustradas son elementos de hormigón armado.

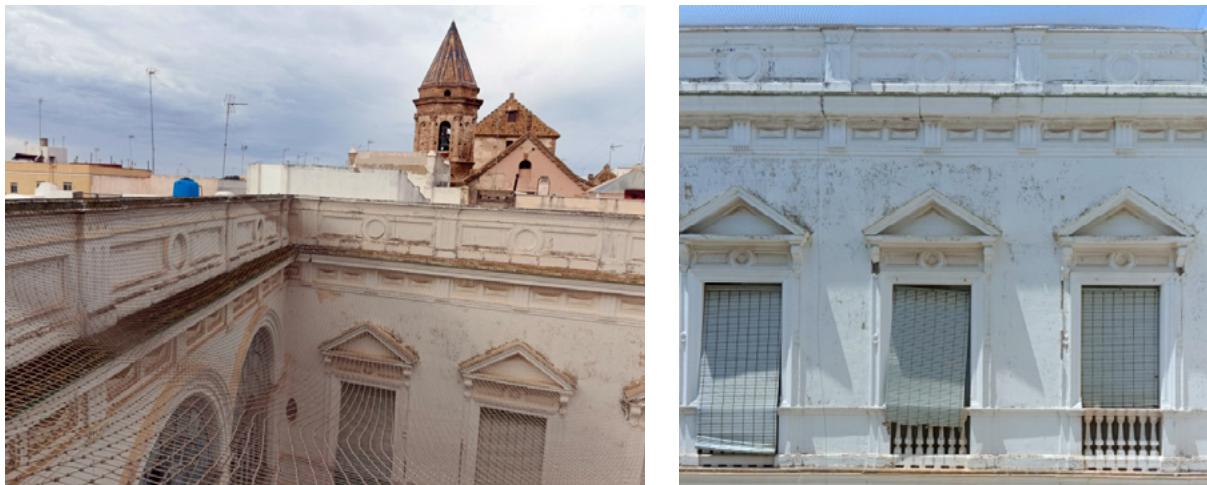
Figura. 7.
Vistas de detalle superior patio
Foto: Autor.
